Allergische reacties veroorzaakt door glucosesensoren en insulinepompen

E.M. van Oers¹, N.A. Ipenburg², A.C. de Groot³, T. Rustemeyer²

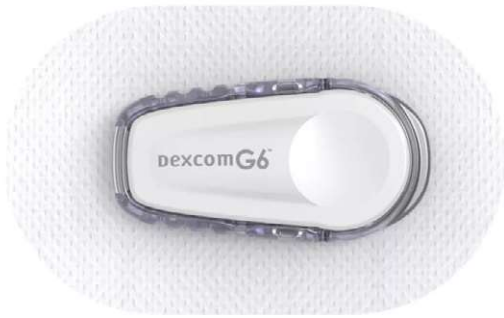
Afbeelding 2. De Dexcom G6 sensor blijft 10 dagen op de huid aanwezig en de pleister moet dus sterke kleefkracht hebben.

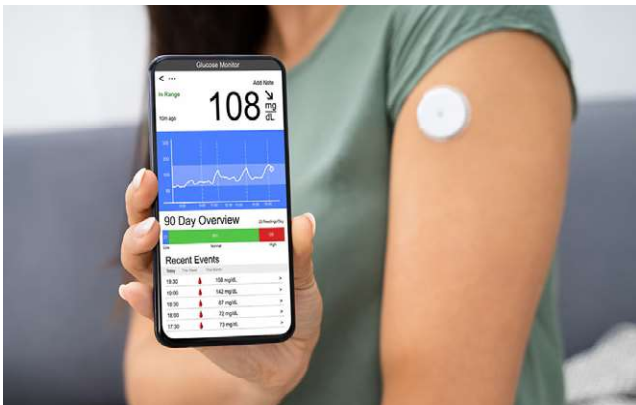
Afbeelding 3 Een sensor meet continu de glucosewaarden in het interstitium en geeft deze via Bluetooth door aan een glucosemonitor.

geven aan een extern apparaat zoals een glucosemonitor, een smartphone, of een insulinepomp (afbeelding 3). De sensoren blijven, afhankelijk van het type, tot maximaal 14 dagen op de huid aanwezig, waarna ze verwijderd worden en een nieuwe sensor elders op de huid wordt aangebracht.

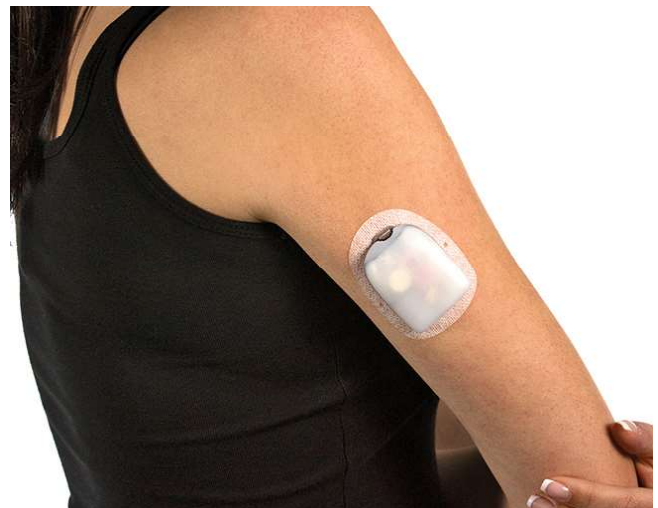
Afbeelding 5 De Omnipod 5 pod (patch pomp).

Insulinepompen zijn apparaten die via een naaldje insuline in de subcutis pompen. De 'traditionele' pompen, bestaande uit een pomp en een insulinereservoir, worden los op het lichaam gedragen, vaak aan een broekriem. Ze zijn verbonden met de huid via een infusieset, die bestaat uit een plastic slangetje waardoor de insuline wordt vervoerd naar een naald die in de subcutis steekt en die gefixeerd wordt met een pleister op de huid (afbeelding 4). De infusieset wordt elke 2-3 dagen vervangen. Daarnaast zijn er pompen zonder plastic slangetje, de zogeheten 'patch pompen' of 'pods'. Deze apparaten bevatten een pomp, een insulinereservoir en een infusienaald en worden bevestigd met een pleister aan de onderzijde van de pomp (afbeelding 5).
